SOLAR-PARTNER SÜD GMBH Solarzentrum Kienberg

Kategorie:	Thermische Solaranlage und Wärmepumpenanlage
Beschreibung:	Freistehendes Einfamilien-Wohnhaus Eggl, Winhöring
Gebäude:	Massivbauweise, BJ 1978
Personen:	2 - 3
Wohnfläche:	ca. 240 m ² zuzügl. 70 m ² Hallenbad
Kollektor:	28 m ² Hochleistungsflächenkollektor Typ HFK-B
Speicher:	SWISS-SOLAR-Kombispeicher ca. 2.800 l mit int. Boiler 160 l und zweistufiger Solarbeladung
Nachheizung:	Grundwasser-Wärmepumpe 28 kW (Artesischer Brunnen)
Heizsystem:	Fußbodenheizung
Sonstiges:	Hallen-Schwimmbaden ca. 35 m ²
Ansprechpartner:	Herr Weindl, Tel. 08639 – 52 21

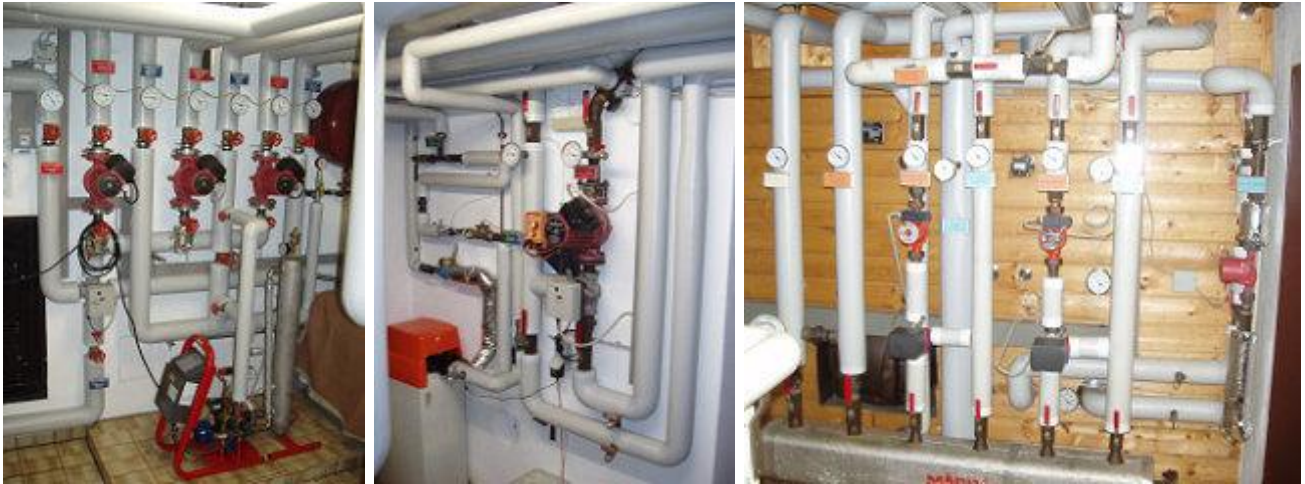
Bei der Anlage der Fam. Eggl handelt es sich nicht um eine Neuinstallation, sondern vielmehr um eine Sanierung und Optimierung einer bestehenden Anlage. Die vorgefundene Anlage bestand aus einer Grundwasser-Wärmepumpe, einem 500 l Brauchwasserboiler, einem 300 l Pufferspeicher (in Serie im Rücklauf installiert) und einem 28 m² Solarkollektor. Zudem war ein beheiztes Hallen-Schwimmbad (ohne Abdeckung) mit Lüftungsanlage und Entfeuchtung sowie ein quaderförmiger Groß-Pufferspeicher mit ca. 16.000 l Inhalt vorhanden. Als Not-Nachheizung ist außerdem ein wasserführender Zentralheizungs-Kachelofeneinsatz eingebaut. Die Umwälzpumpen waren maßlos überdimensioniert (sogar die kleinste Pumpe zur Boilerladung hatte 250 W el. Leistung). Die Anlage wurde bereits vor unserem ersten Kontakt mehrmals umgebaut, da die Funktion nicht zufriedenstellend war und zudem ein übermäßig hoher Stromverbrauch zu verzeichnen war. Der 16.000 l Pufferspeicher konnte von der Solaranlage praktisch nie auf ein nutzbares Temperaturniveau erwärmt werden. Ein Defekt an der Entfeuchtungsanlage sowie Ausfälle der Regelung (zwei große Schaltschränke) zwangen zum Handeln. Ein weiteres Problem stellte die Fußbodenheizung dar: Da die installierten Heizrohre nicht sauerstoff-diffusionsdicht sind, sind an Stahlteilen Korrosionsschäden aufgetreten. Die Sanierung der Anlage erfolgte in mehreren Bauabschnitten:

Große Kaliber: Pumpen und Installation vor dem Umbau

- Alle Pumpen wurden durch kleinere Pumpen mit angepasster Leistung ersetzt, die Heizkreisumpen zusätzlich drehzahl geregelt.

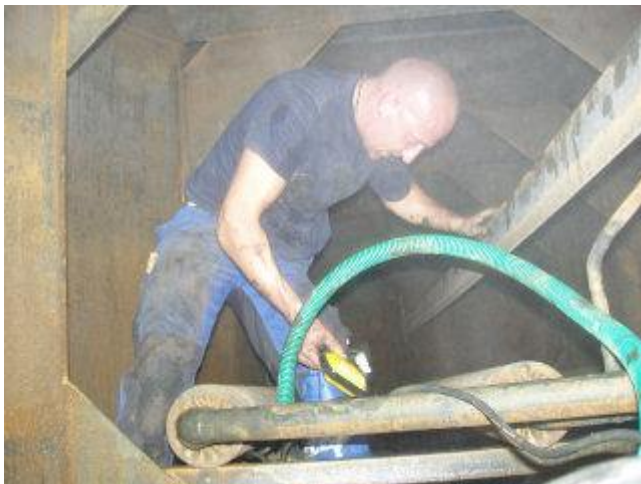
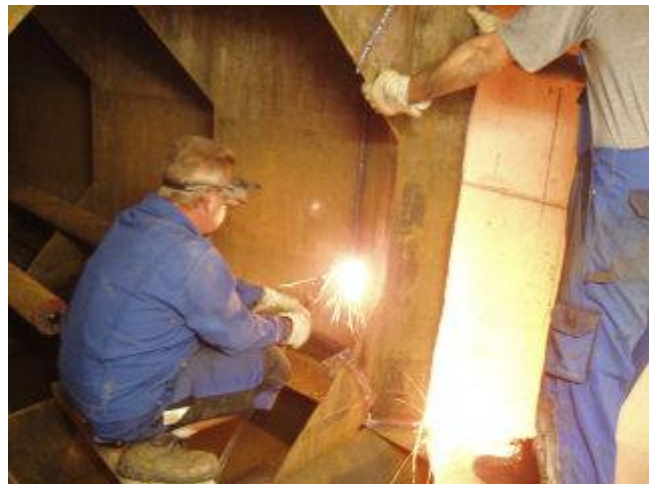
Bergmännischer Abbau: Demontage des 16.000 l Pufferspeichers

- Der vorhandene Kollektor war schadhaft und wurde daher durch einen 28 m² Hochleistungsflächenkollektor ersetzt.
- Die Schwimmbadentfeuchtungsanlage (der größte "Stromfresser" der Anlage) wurde nach dem Defekt stillgelegt und demontiert.
- Das Schwimmbaden wurde mit einer Abdeckung versehen.
- Anstelle der Schwimmbadentfeuchtungsanlage wurde eine mech. Abluftanlage mit Nachheizregister installiert.
- Der 16.000 l Pufferspeicher wurde zerlegt und ausgebaut.

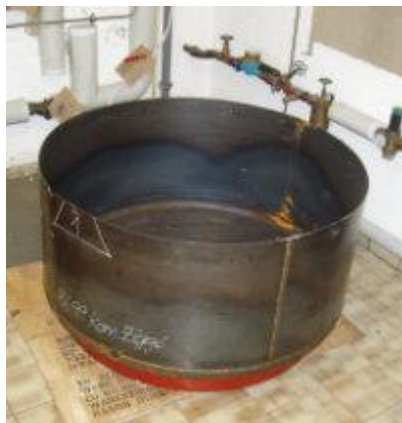
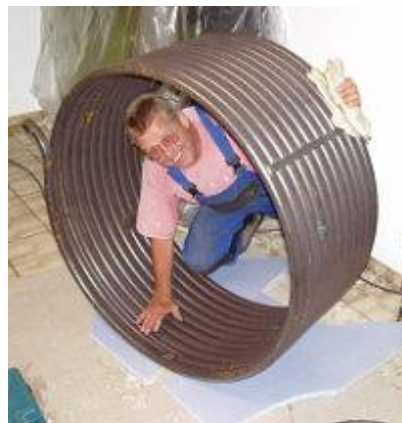
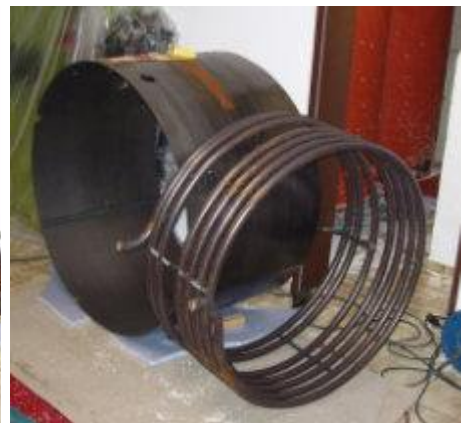
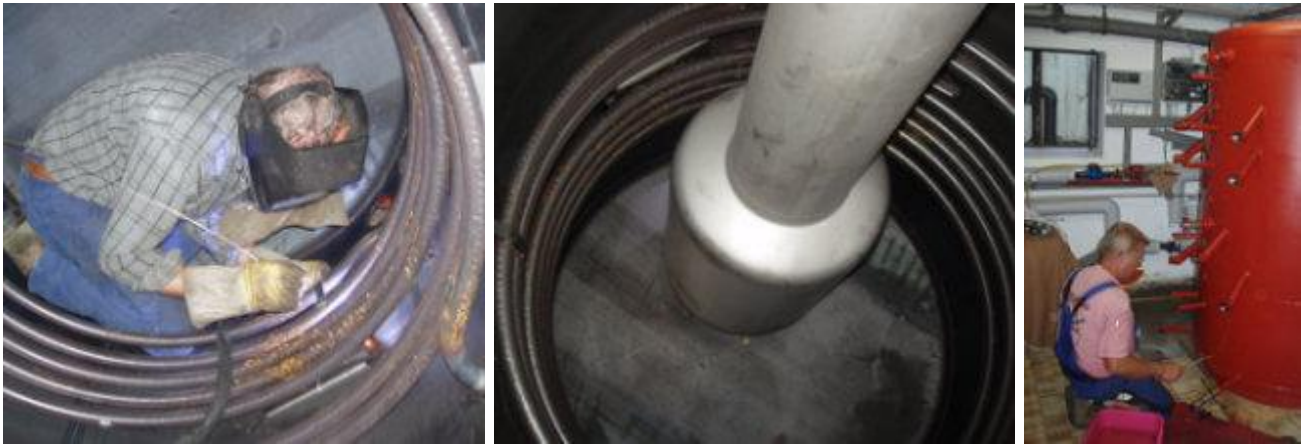
Einbringen und Platzschweißung des neuen Kombispeichers

- Ein neuer 2.800 l Kombispeicher mit int. Edelstahl-Trinkwassererwärmer und zwei Solar-Wärmetauschern wurde installiert. Da eine Einbringung in einem Stück nicht möglich war, wurde der Speicher in mehreren Teilen geliefert und im Keller geschweißt.

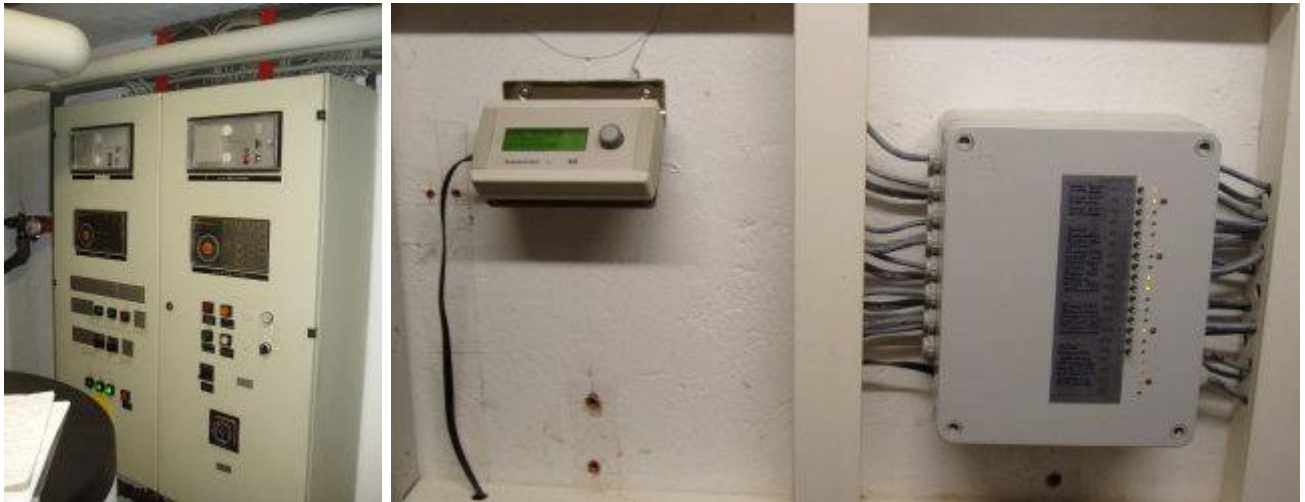
Vorher – nachher: Alte Schaltschränke – neue freiprogrammierbare Komplett-Regelung

- An Stelle der zwei riesigen Schaltschränke wurde eine frei programmierbare Regelung mit 20 Ausgängen installiert.

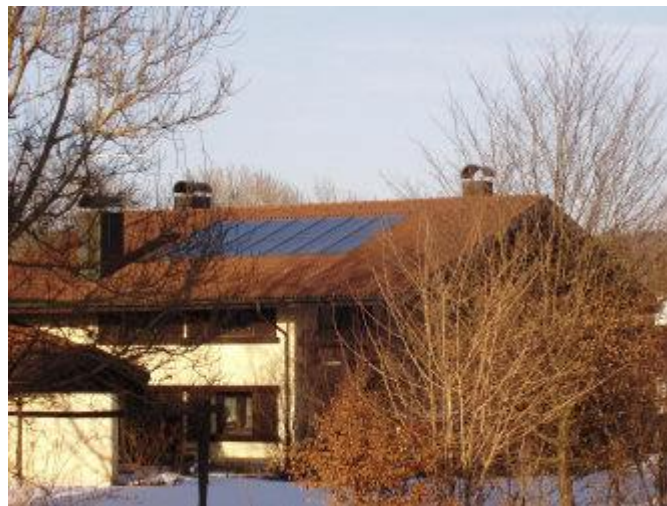
Der 28 m² Hochleistungsflächenkollektor auf dem Süddach
